SOMA KÖMÜR HAVZASINDA BİR YERALTI İŞLETMESİNDE ALT TABAN YOLU DESTEK SİSTEMİNİN İYİLEŞTİRİLMESİ

THE IMPROVEMENT OF THE SUPPORT SYSTEMS USED IN MAINGATE ENTRIES OF A MINE LOCATED IN SOMA COAL BASIN

T.S. Saral², İ.F. Öge^{1,*}, Ş. Tarhan², A. Hür², H.H. Çiçek²

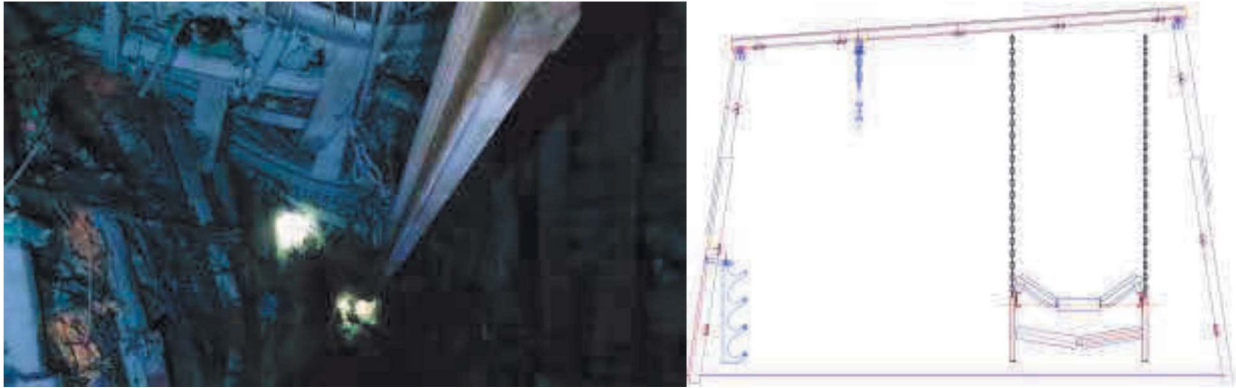
Şekil 2. İşletmede alt taban yolunda deforme olmuş kısım ve eski tahkimat düzeni

Oluşan aşırı deformasyon, galerilerin sıklıkla tamirata alınmasına yol açmaktadır. Yan direkler büyük ölçüde içeri doğru büküldüğünde tavan profilini de taşıyamayacak hale gelmekte ve ikinci sıra yan direklerin yerleştirilmesine veya orta çatal dikme direklerin yerleştirilmesine gerek duyulmaktadır. Eski uygulanan destek sistemi ülkemizde zemin koşullarının daha olumlu olduğu bölgelerde başarılı bir şekilde kullanmışken, çalışmaya konu olan ocak koşullarında başarı sağlamadığı görülmüştür. Çelik tahkimata ilaveten 1x1m paternde 2.25m uzunlukta ve 25mm çapta thread bar veya fiberglass kaya saplamaları da yer yer düzenli, yer yer düzensiz şekilde geçmişte uygulanmıştır. Bu destek sistemi tavan taşı kontaklı ilk pano üretiminde daha az sorun çıkarmış olup, tavanda kömür kalınlığı arttıkça başarısız olmaya başladığı gözlemlenmiştir.

Geçmişte kullanılan çelik tahkimatın en büyük dezavantajları mafsallı bağlantı ve GI120 profilin yetersiz kalması olarak belirtilebilir. Bu durum Şekil 3'te örnek bir yükleme koşulu verilerek açıklanmıştır. Çelik tahkimat aralığı 1 m alınarak tavanda 0.1 MPa'ya, yan direklere 0.05 MPa kaya yükü denk gelecek şekilde düzenli yük uygulanmıştır. Gerçekte sınır ve yükleme koşulları değişkenlik göstereceği ve bu analizin sadece karşılaştırma amacı taşıdığı göz önünde bulundurulmalıdır, (Şekil 3). Hesaplama, bindirmeler yok sayılmış, TH profilin kaymasından kaynaklı eksenel yük azalımı dikkate alınmamış, eğilme momentlerine odak yapılmıştır. GI profilin daha güçlü bir versiyonu da kullanılacak olsa farklı eksenlerde yükleme durumunda ciddi dezavantaj doğuracağı Şekil 3'te (sağ altta) eksenel yük-eğilme momenti etkileşim diyagramında gözlemlenebilir. Çelik profil, farklı eksenlerde eğilme momentine maruz

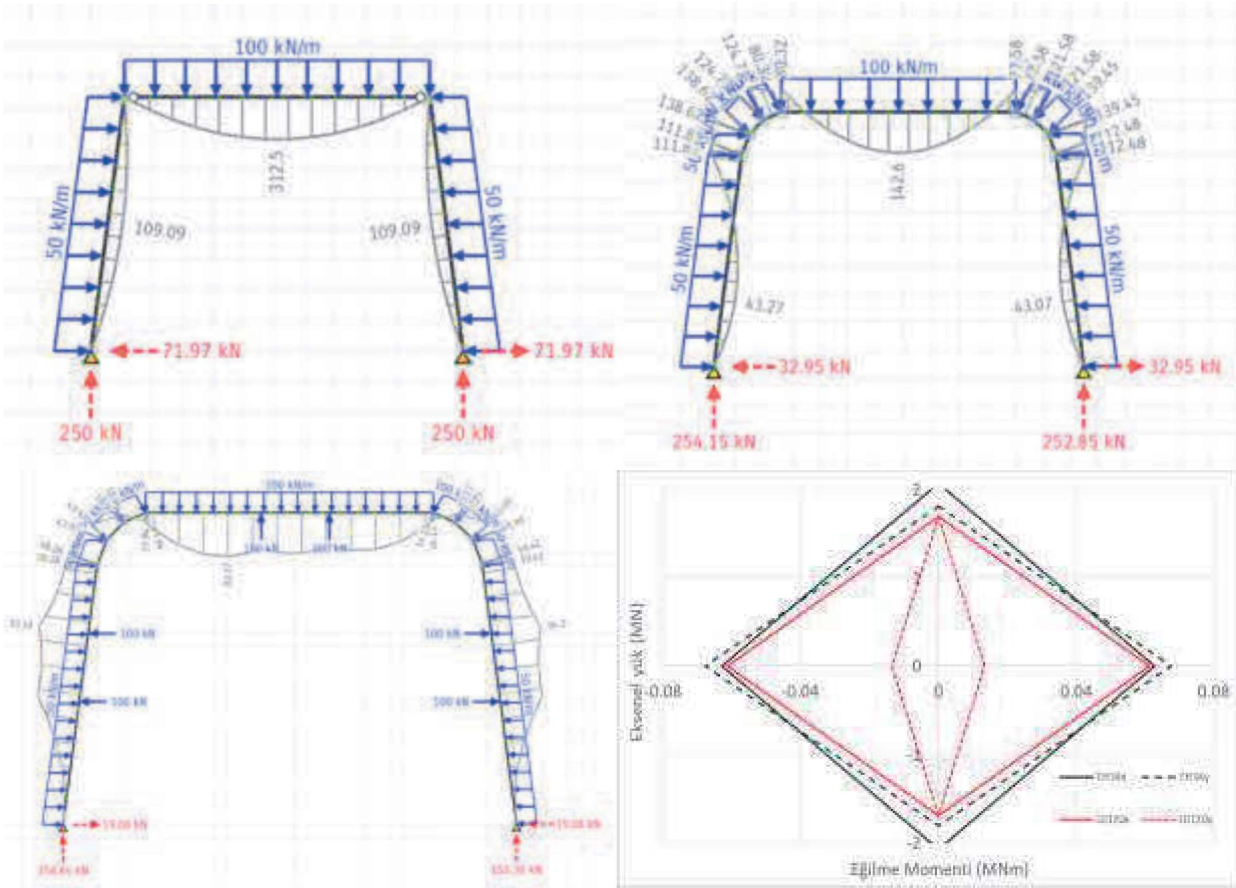
birakıldığında, TH profil hemen hemen aynı eğilme moment kapasitesine sahiptir. GI120 profil ise öngörülmedik şekilde y-ekseninde yüklendiğinde eğilme moment kapasitesi 1/4'üne düşmektedir. Mafsallı bağlantı, bir zayıflık noktası oluşturarak GI profillerin bükülerek yan yatmasına neden olup zayıf eksenden yük almasına neden olmakta ve tavanda ani bir dayanım kaybının yaşanmasına yol açmaktadır. Bununla beraber mafsallı bağlantı tavan iki uç noktasında eğilme momentlerini sıfırlayarak, en büyük momentin orta noktada konsantre olmasına yol açmaktadır, (Şekil 3, üst solda). GI120No, TH34 ve mafsallı bağlantılardan oluşan eski destek sistemi yerine sadece TH34 çelik tahkimat kullanılarak yeni tasarlanmış tahkimat mukayese edildiğinde oluşan eğilme momentlerinde yarı yarıya düşüş görülmektedir, (Şekil 3 üst sağda). Temsili bir halat saplama uygulaması ile yeni sistemin desteklenmesi durumunda eğilme momentleri eski destek sistemindeki momentlerin en fazla 1/3'üne erişerek daha az eğilme potansiyeli göstermektedir.

Şekil 3. Eşit yükleme koşullarında eski tahkimat (üst sol), yeni tahkimat (üst sağ), halat saplama destekli yeni tahkimat (alt sol) için eğilme moment dağılımları (kNm cinsinden)ve eksenel yük-eğilme momenti etkileşim diyagramı (alt sağ)

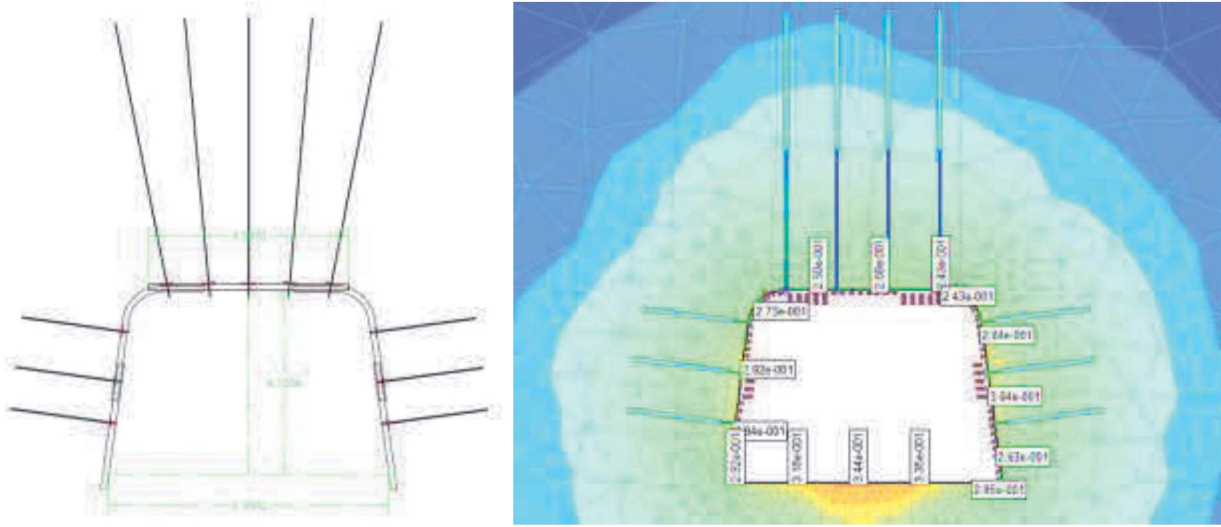
Şekil 4'te verilen deformasyonlar gerilmelerin makul miktarda arttığı bir durumu göstermekte olup, ayağa çok yakın konumlarda önüne geçilmesi güç deformasyonlar oluşabilmektedir. Bu gibi durumlarda özel ve deformasyona uyumlu olacak ilave destek sistemleri kullanılmakta olup bu bildiri kapsamında değinilmemiştir.

Şekil 4. Tipik çelik tahkimat uygulaması (solda), halat sapsama, püskürtme beton ve çelik tahkimat (ortada), çok katmanlı dolgulu destek sistemi (sağda)

etmek amacı ile iki katına çıkarılmıştır. Aynı zamanda ikinci aşamada, kömürün ocak havasına maruz kalması nedeni ile olduğu varsayılan %30 dayanım kaybı modele uygulanmıştır. Yeni kullanılan destek sisteminin temel görüntüsü ve halat saplama uygulanmış modelin deformasyon dağılımı Şekil 4'te görülmektedir. Uygulanan halat sapsamaları 230kN kopma yüküne sahip, 6.3m uzunlukta ve 15.24mm çaptadır. Kaya sapsamaları 250kN kapasiteli, 25mm çapta ve 2.4m uzunluktadır. S480W malzemeden imal edilmiş TH34 modele uygulanmıştır.

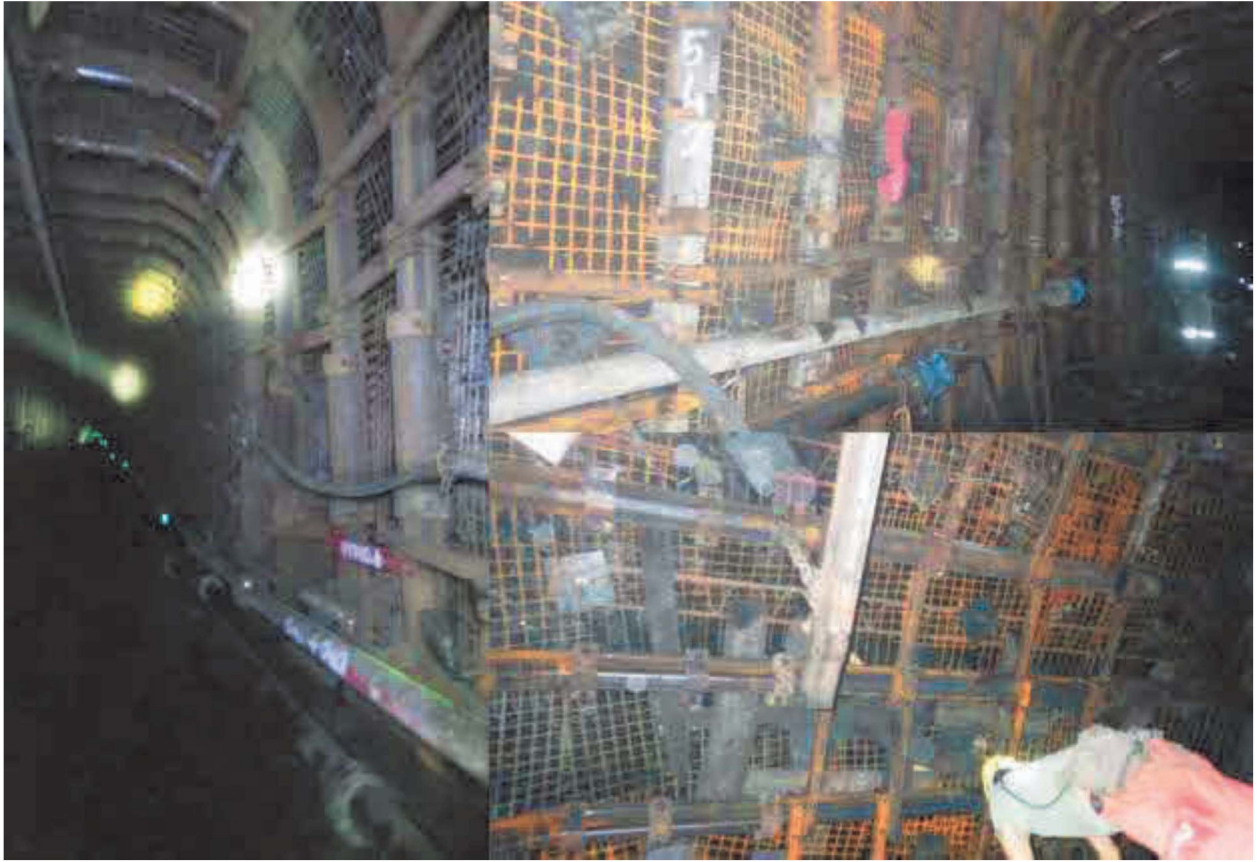
Şekil 5. Tahkimat sisteminin yeni durum ile ilgili fotoğraflar

Uygulama ile ilgili fotoğraflar Şekil 5'te verilmiştir. Şekil 5'te (solda) çelik tahkimat ile çelik hasır kullanımı görülebilmektedir. Yan duvarlarda ise halat sapsama uygulaması ise Şekil 5 üst kısımda görülebilmektedir. Yan duvarlarda reçineli halat sapsama uygulamasında 6m uzunluk tercih edilerek uygulanabilmektedir. Şekil 5'te (alt) ise birkaç halat sapsamanın birlikte yerleştirildiği nervürlü inşaat demirinden imal edilen şerit (veya kuşak olarak da adlandırılmakta) görülebilmektedir. Tavanda veya yan duvarda çelik hasırdaki deformasyon kaynaklı sarkma ve bozulmaları kontrol altında tutabilmek için şerit yardımcı tahkimat elemanı olarak rol oynamaktadır. Şerit, aynı zamanda yüksek performans

veremeyecek halat saplama varlığı durumunda, kaya yükünün diğer saplamalara da dağılmasını ve düşük uygulama performansı gösteren saplamanın diğer saplamalar tarafından desteklenmesine yararmaktadır.
