AŞIRI DEFORMASYONA MARUZ KALAN GALERİDE ÇOK KATMANLI TAHKİMAT SİSTEMİNİN UYGULANMASI

THE IMPLEMENTATION OF A MULTI-LAYER SUPPORT SYSTEM IN AN EXCESSIVELY DEFORMED ROADWAY

İ.F. Öge^{1,*}, R. Yazar², M.A. Yazar², A. Hür², Ş. Tarhan², M. Göle²

²Demir Export-Fernas, Eynez Doğu Yeraltı İşletmesi

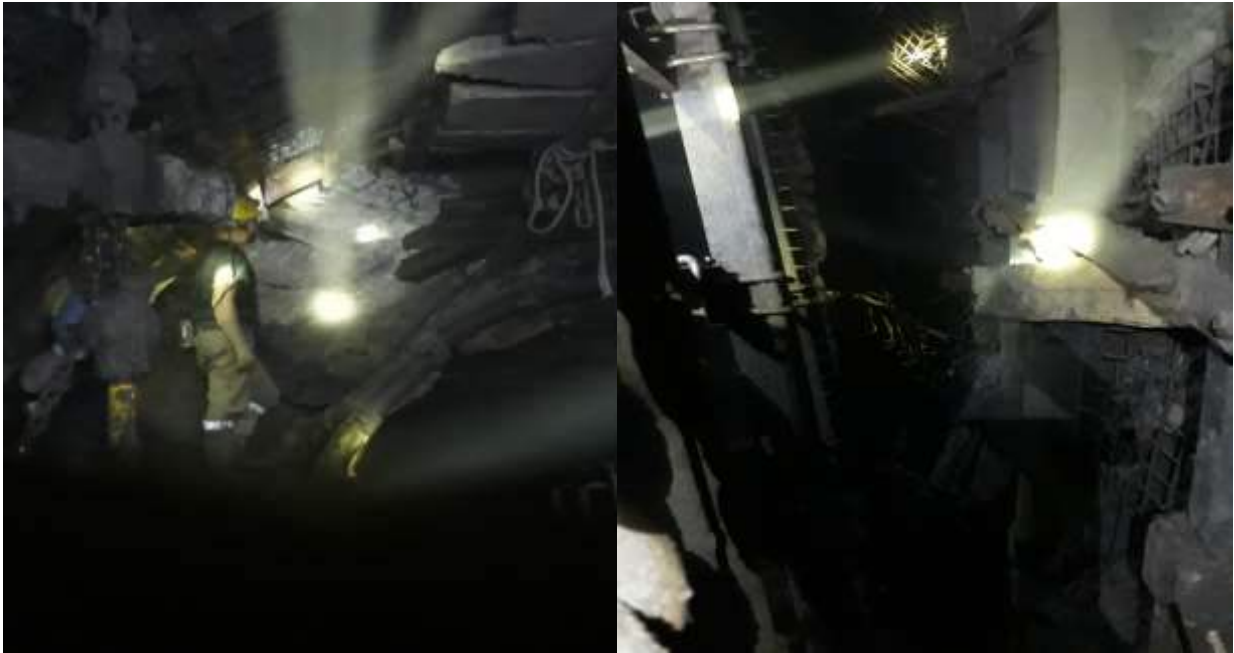
Şekil 5. Deforme olmuş kesitin tekrar şekle sokulması ve dış katman çelik tahkimatın yerleştirilmesi (solda), iç ve dış tahkimatlar ve arasında dolgu uygulaması yapılmadan önce (sağda)

Dolgulu çok katmanlı tahkimat sistemi ise deformasyonları etkin olabileceği ve ocak şartlarına uyumu gözetilerek bu sistemin uygulanmasına karar verilmiştir. Deforme olmuş galeri kesitinde eski çelik tahkimatlar sökülmüş, kaya kütlesi tekrar şekle sokularak yeni ve daha geniş kesit uygulanmış ve daha sonra galeri iç tahkimat katmanı oluşturulmuştur. Gerekli yalıtım ve kalıp işleri tamamlandıktan sonra dolgu uygulaması yapılmıştır (Şekil 5).

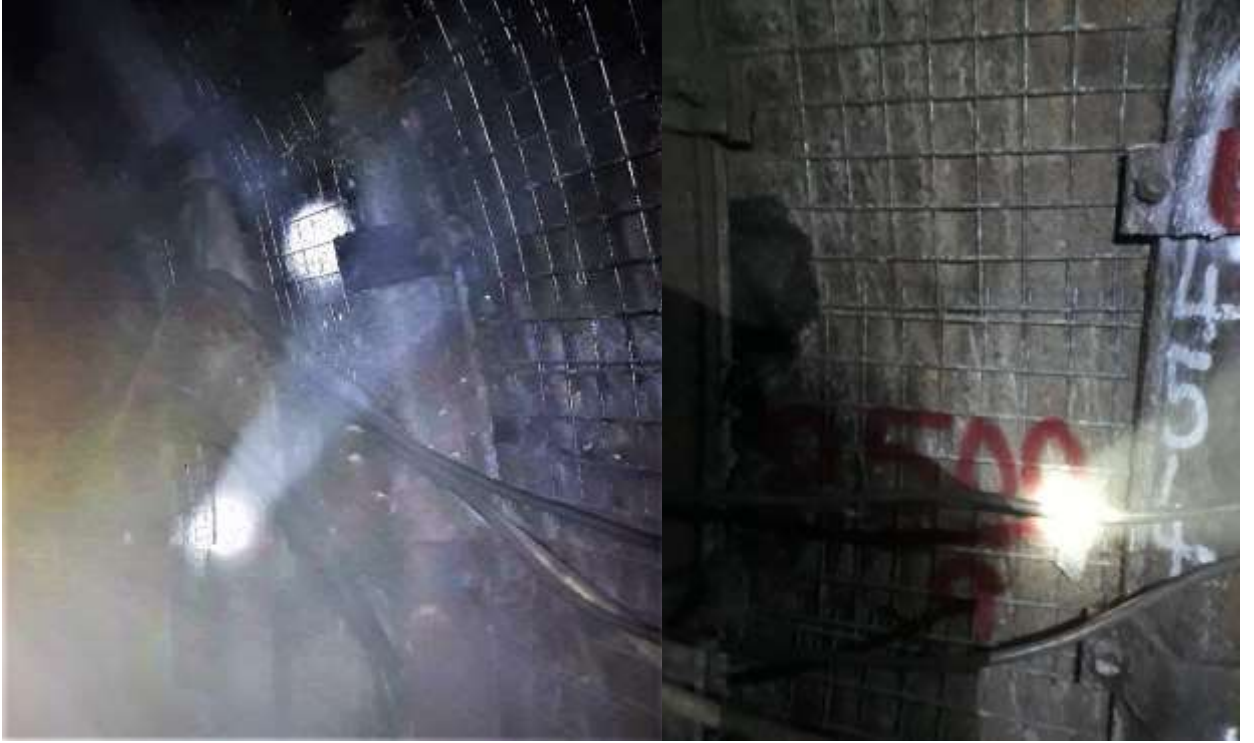
Şekil 6. Tamamlanmış durumda çok katmanlı tahkimat sisteminin galeri içerisinde görünümü

Uygulama esnasında, dış çelik tahkimat katmanının arkasındaki çatlaklı bölgeye nüfuzun sağlanması için akışkanlık gösteren bir dolgu planlanmış ve uygulanmıştır. Dolgunun dayanım değeri, uygulanan su oranının hassas bir şekilde ayarlanamaması sonucu değişkenlik göstermektedir. Dolgunun sıkışabilir karakterde olduğu ve dayanımın 10MPa değerine erişmediği gözlemlenmiştir. Böylece, hesaplamalarda sıkışabilen ve gevrek şekilde yenilmeyen dolgunun sağladığı avantajdan yararlanılacak şekilde uygulama yapılmış olduğu söylenebilir. Dolgu uygulanmış halde galeri içi görünüm Şekil 6'da verilmiştir.

Alışlageldiği şekilde tamir tarama faaliyetleri yürütülerek sadece çelik tahkimat sisteminin değiştirilmesi ile elde edilen galeriler, yaklaşık 3 hafta süre içerisinde deforme olup devamında kesitte ciddi daralmalar görülmekteydi. Yeni uygulama ile tamir edilen kısımlarda, gözle görülür bir deformasyonun 7 ay içerisinde oluşmadığı gözlemlenmiştir. Toplam kesit daralmasının 8cm gibi seviyelere vardığı nadir bölgeler bulunsa da, galerinin kullanılabilirliği anlamında problemin bulunmadığı tespit edilmiştir (Şekil 6).
