## Ağır hasarlı kolon kiriş birleşim numunesinin kimyasal harçlar ile onarılarak sismik davranışının incelenmesi

### Seismic investigation of heavily damaged beam column joint repaired by chemical epoxy

Osman KAYA<sup>1\*</sup>, Cem YALÇIN<sup>2</sup>

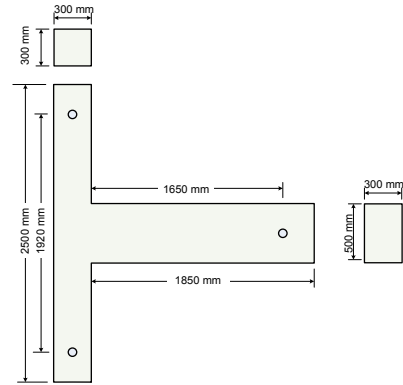
Şekil 3: Numune boyutları.

TR Kontrol numunesi Türk Deprem Yönetmeliği 1975 (TDY-75)'ne [15] uygun şekilde ve çok katlı bir binanın dış kolon-kiriş birleşim bölgesini temsil edecek şekilde 2 kolon ve 1 kirişin bağlı olduğu birleşim bölgesi olarak tasarlanmıştır. Kolon yüksekliği 1920 mm kiriş uzunluğu ise 1850 mm olarak belirlenmiştir. Kolon kesit boyutları 300x300 mm, kiriş kesit boyutları 300x500 mm olarak yapılmıştır. Şekil 3'te numunenin boyutları, mesnet bölgeleri ve yükleme noktası gösterilmiştir.

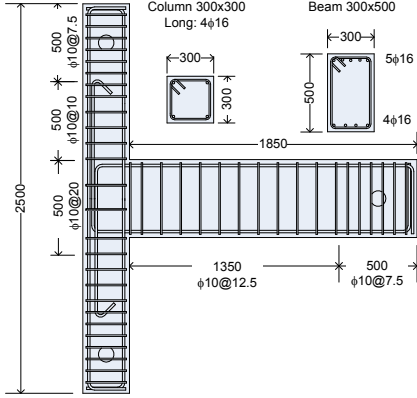
Şekil 4: Donatı detayı.

Donatı Çapı	Akma Mukavemeti, $f_y$ (MPa)
$\phi$ 16 –düz yüzeyli	280
$\phi$ 10 –düz yüzeyli	280

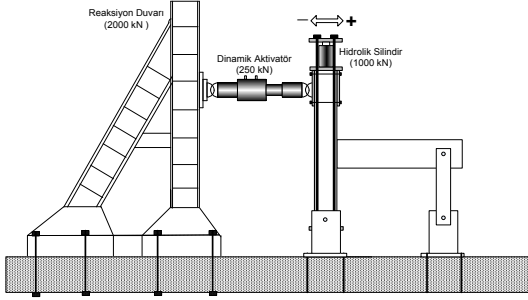
Şekil 5: Deney düzeneği.

Deneylerde kullanılan deney düzeneği Şekil 5'te gösterilmiştir. Numuneler, kolon altı mafsal (moment taşımayan) mesnet, kiriş ucu ise hareketli mesnet olacak şekilde deney düzeneği

içerisine yerleştirilmiştir. Deneyler, sabit eksenel yük altında, tersinir tekrarlı yatay yük uygulanarak gerçekleştirilmiştir. Kolon eksenel yükü, kolon eksenel yük kapasitesinin %40'ı kadar uygulanmıştır. Kolon eksenel yükü kolon üzerine yerleştirilen statik hidrolik silindir ile yatay yük ise dinamik yük aktivatörleri ile tersinir tekrarlı ve deplasman kontrollü olarak kolon üst noktasından uygulanmıştır.

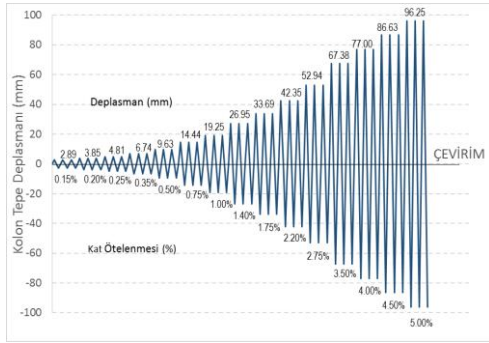
Şekil 6: Yüklemeye patronu.

Yükleme ötelenme değerleri Şekil 6'da verilmiştir. Bu yükleme biçimi ACI T1.1-01'de [16] verilen kat ötelenme değerleri kullanılarak hazırlanmıştır. Her bir ötelenme değerinde uygulanması gereken deplasman değerleri, kolon yüksekliği ile görel kat ötelenme yüzdesinin çarpımı ile bulunmuştur. Bulunan deplasman değerleri, 3 tekrar olarak, kolon üst noktasından uygulanmıştır. Uygulanan maksimum yatay yükün %20 azalma gösterdiği ötelenme seviyesi ağır hasarlı kabul edilerek, testler bu seviyede durdurulmuştur.

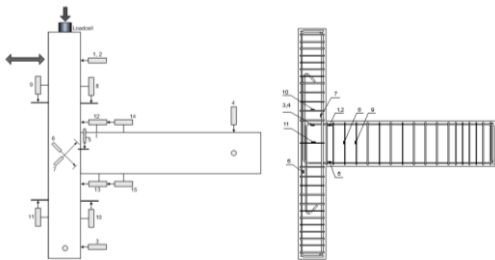
Şekil 7: LVDT ve strain gauge lokasyonları.

Deney sırasında numune üzerine yerleştirilen ölçüm aletleri ile anlık deformasyonlar ve yükler kaydedilmiştir. Numune üretimi sırasında donatı üzerine yerleştirilen birim şekil değiştirme rozetleri (strain gauge) sayesinde yüklemeye sırasında donatılarda oluşan şekil değiştirmeler belirlenmiştir. Ayrıca, kolon ve kiriş üzerine yerleştirilen deplasman ölçerler (LVDT) ile kolon ve kirişte oluşan eğrilikler, ve birleşim bölgesindeki kayma deformasyonları ölçülmüştür. Kullanılan ölçüm aletlerinin lokasyonları Şekil 7'de gösterilmiştir.

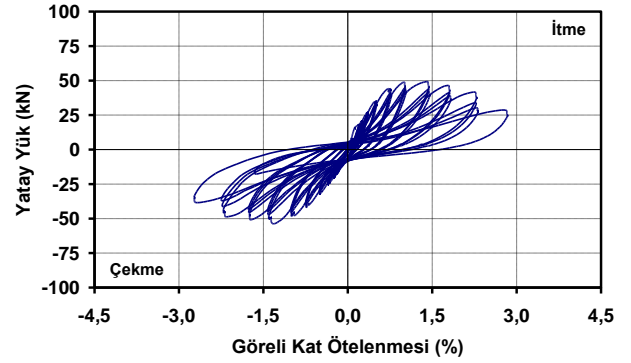
Şekil 8: TR kontrol numunesine ait yatay yük-kat ötelenmesi ilişkisi.

TR Kontrol numunesi, 1975 Türk Deprem Yönetmeliği'ne (TDY-75) uygun olarak hazırlanmış kontrol numunesidir. Deneyde, %0.20 yüklemesi sırasında kiriş alt ve üst yüzeyinden başlayan eğilme çatlakları gözlemlenmiştir. %0.75 kat ötelenme seviyesinden sonra kolon-kiriş birleşim bölgesinde çatlaklar gözlemlenmiş ve göçme mekanizması burada oluşmaya başlamıştır. Kiriş alt ve üst donatı miktarları birbirine yakın olduğu için itme ve çekme durumunda birleşim bölgesinde, her iki yönde diyagonal kesme çatlakları oluşmuştur. Şekil 8'de görüldüğü gibi, elde edilen azami yatay kuvvet ise itme ve çekme yönünde 50 kN olarak %1.0 kat ötelenmesi seviyesinde oluşmuştur. Kat ötelenme seviyesi %1.40'dan sonra, birleşim bölgesinde oluşan hasarlar, yük kapasitesinin düşmesine sebep olmuştur. Tablo 6'da deney sırasında alınan gözlemler özetlenmiştir.

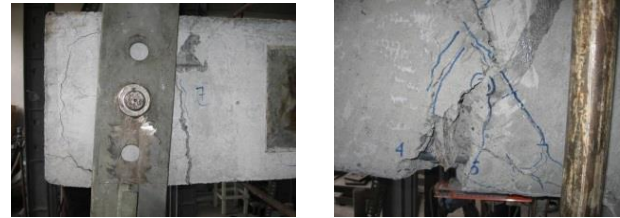
Şekil 11: TR-R numunesi hasar seviyeleri.

(c) % 3.50

(d): % 4.00

Kat Ötelenmesi	Genel Gözlemler
% 0.20	Kontrol numunesinden kalan eski çatlaklar açıldı.
% 0.35	Kolondan 30 cm ve 68 cm uzaklıkta eğilme çatlağı oluştu.
% 0.50	Kolondan 35 cm mesafede kiriş üstünde eğilme ve kesme çatlağı oluştu.
% 1.00	Kiriş altında kolondan 29 cm ve 15 cm uzaklıkta eğilme çatlakları oluştu (Şekil 11a).
% 1.40	Kiriş üstünde oluşan ilk eğilme çatlağının genişliği 5mm'ye ulaştı. Betonda dökülmeler gözlemlendi (Şekil 11b).
% 2.20	Oluşan çatlaklar uzadı ve genişledi. Çatlaklardan donatılar görülmeye başladı.
% 2.75	Birleşim bölgesinde, tamir betonlarında dökülmeler gözlemlendi.
% 3.50	Kirişin uç bölgesinde çatlaklar oluştu (Şekil 11c).
% 4.00	Kirişte mafsallaşma oldu, beton ezildi, donatılar burkuldu (Şekil 11d).

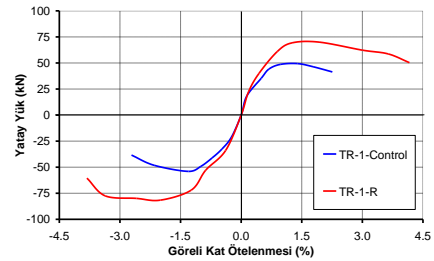
Şekil 12: TR kontrol ve TR-R numunelerinin zarf eğrileri.

Kontrol numunesi ve tamir edilmiş numunelerin yatay yük kat ötelenmesi grafiklerinden elde edilen zarf eğrileri Şekil 12'de karşılaştırılmıştır. Numunenin sadece tamir edilmesi, yatay yük taşıma kapasitesini yaklaşık %50 arttırmıştır. Ayrıca, bu durum birleşim bölgesinde hasar oluşmasını geciktirmiş, fakat engelleyememiştir.
