PLEYİSTOSEN-GÜNCEL GEVŞEK ÇÖKELLER ÜZERİNDE YAPILAŞMANIN JEOTEKNİK AÇIDAN DEĞERLENDİRİLMESİ: MERSİN İLİ ÖRNEĞİ

Geotechnically Evaluations Of Buildings Over The Pleistocene-Recent Loose Deposits: A Case Study From Mersin

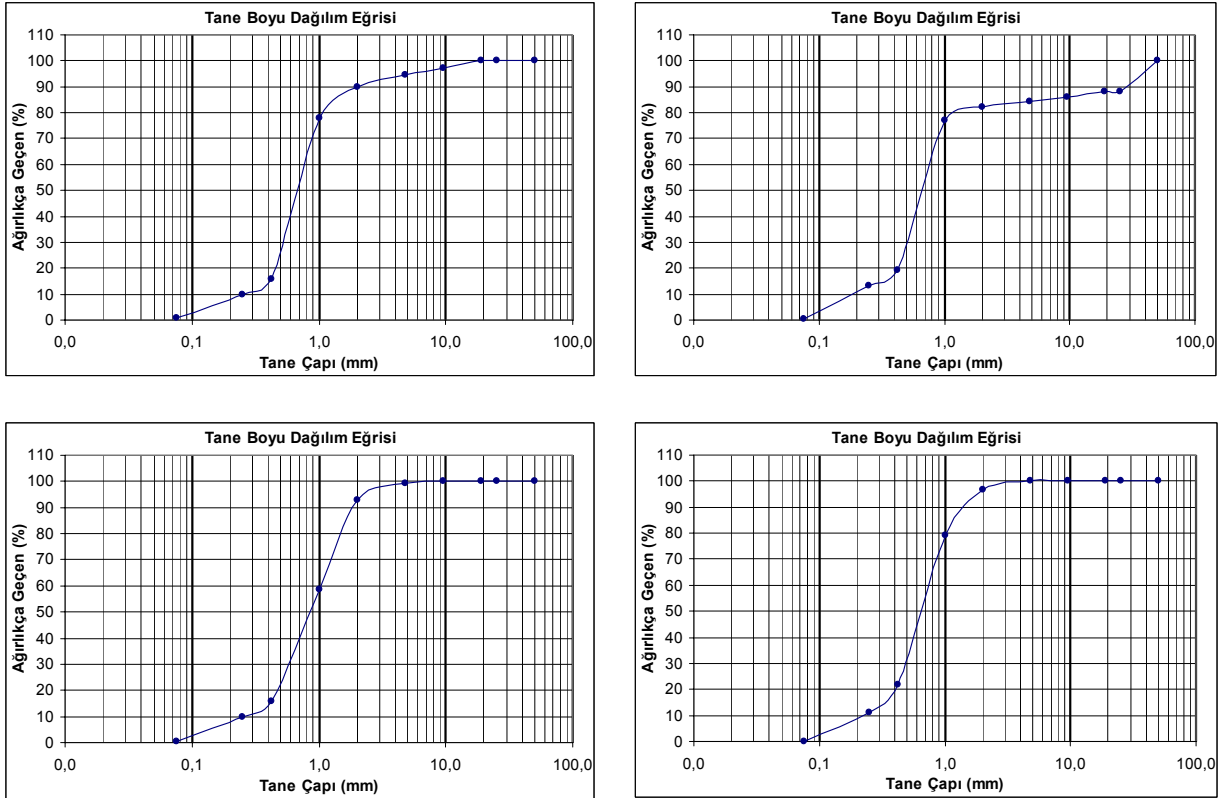
Şekil 3. Kum çökellerine ait tipik tane boyu dağılım eğrileri.

Figure 3. Typical grain size curves of sand deposits.

Bu çalışma kapsamında yapılan arazi çalışmaları ile 18 adet yüzey kazısı incelenmiş ve her lokasyondan fiziksel özellikleri (tane boyu dağılımı, birim hacim ağırlıkları, doğal su muhtevası, özgül ağırlık) belirlemeye yönelik 45 adet örselenmiş ve kayma dayanım parametrelerini (kohezyon ve içsel sürtünme açısı) belirlemeye yönelik 36 adet örselenmemiş örnek alınmıştır. Bu çalışma ile temel tasarımına esas teşkil edecek parametrelerin belirlenmesi amaçlanmıştır. Araştırma çukuru şeklinde incelenen her lokasyondan alınan örselenmemiş örnekler üzerinde tane boyu dağılım deneyleri yapılmıştır. Tane boyu dağılımını belirlemeye yönelik olarak yapılan elek analizleri yayımlarının fazlalığı nedeniyle kum çökelleri üzerinde yoğunlaşmıştır. Zeminlere ait tipik tane boyu dağılımları yapılan deneysel sonuçlara ait en genel halleri yansıtacak haliyle Şekil 3'de

görülmektedir. Buna göre zeminlerin tane boyu dağılım eğrileriyle elde edilen parametreler şöyledir;

D_{10} : 0.20 – 0.25 mm

D_{50} : 0.65 – 0.70 mm

İnce Tane Oranı (İTO) : < % 0.1

Üniformluk Katsayısı (Cu) : 3.16 – 4.40

Derecelenme Katsayısı (Cc) : 1.27 – 1.88

USCS Zemin Sınıfı: SP

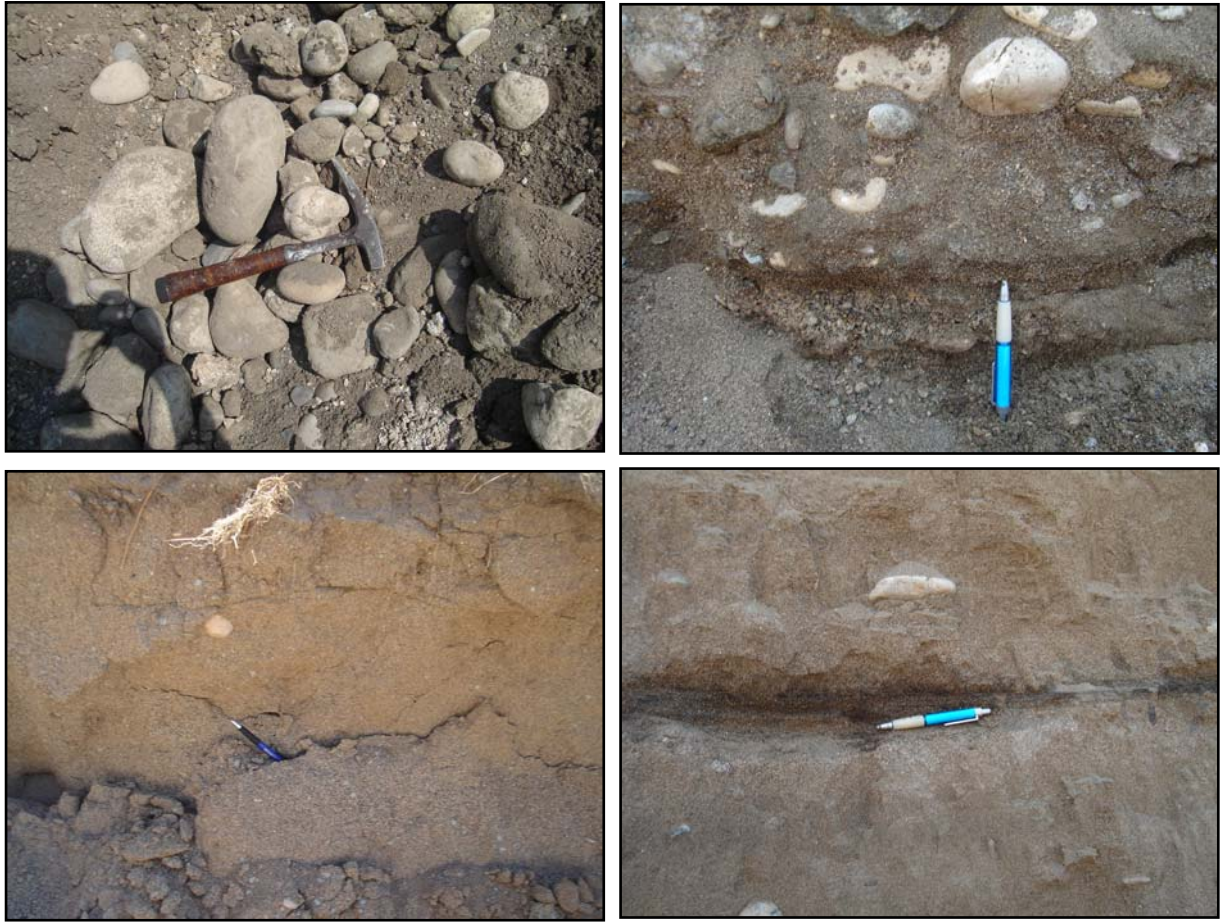
Şekil 4. İncelenen ve örnekleme yapılan kum çökellerinden tipik görünüm. *Figure 4. Typical view of the examined and sampled sand deposits.*

Kum çökelleri içerisinde iyi yuvarlaklaşmış, iri blok ve çakıl boyutu malzemeler de dağılmış bir şekilde bulunmaktadır. Ancak bu dağılımın birim içerisindeki yayılımı oldukça düzensizdir (Şekil 4). Birim içerisinde düzensiz olarak dağılmış iri çakıl ve blok boyutu malzemeler elek analizleri sırasında ayıklanmıştır. Ancak arazi gözlemleri bu çakıl boyutu malzemenin birim içerisinde çok yaygın olmasa da yayılım sunduğunu ortaya koymuştur. Bu bakımdan zeminin çakıl içeren kötü derecelenmiş kum şeklinde tanımlanması uygun görülmüştür.

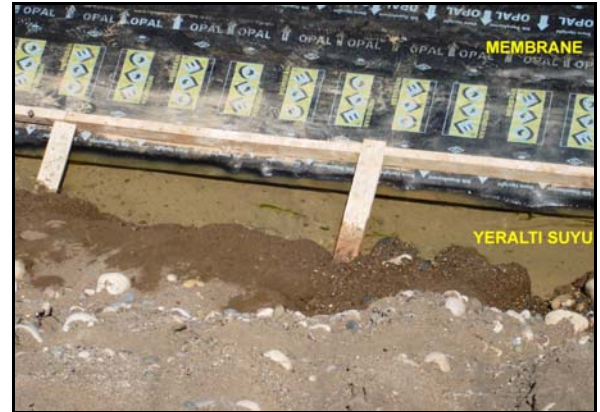
Şekil 7. Yüzeyle oldukça yakın seviyede yeraltı suyunun olduğu bir yüzey kazısı.

Figure 7. The surface excavation where the underground water close surface.

İnceleme yapılan lokasyonlarda yeraltı suyu derinlikleri 1 ile 9 m arasında değişmektedir. Kazı çukurlarının çoğunda denizden gelen tuzlu suyun da bulunduğu yeraltı suyu ile yoğun bir şekilde karşılaşmaktadır (Şekil 7). Elde edilen analiz sonuçları kum litolojisindeki bu zeminlerin oldukça yüksek sıvılaşma riski

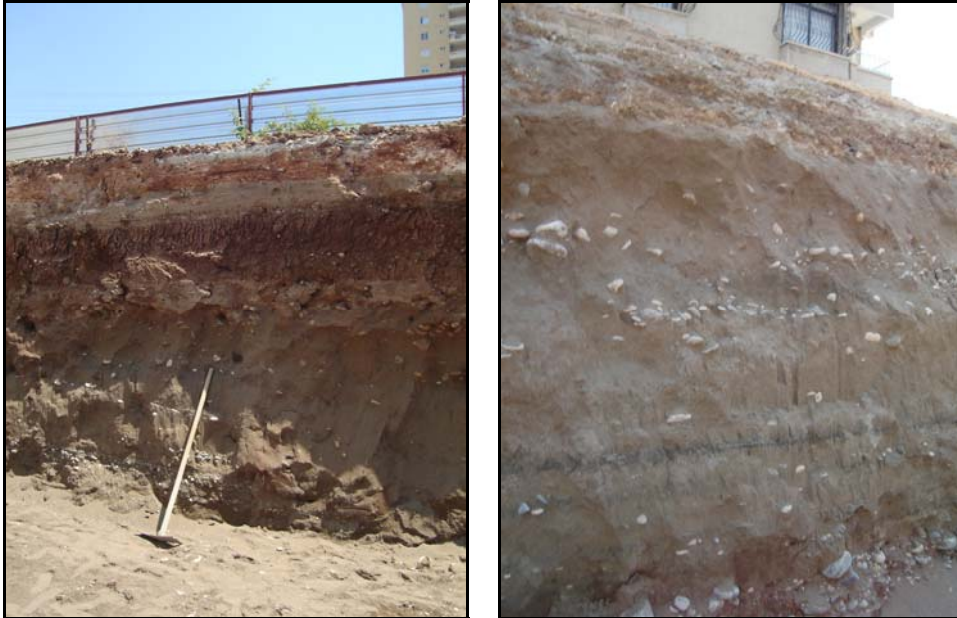
Şekil 8. SPT darbe sayılarında yüksek değerlerin elde edilmesine neden olan iri çakılların kumlu birim içerisindeki düzensiz dağılımı.

Figure 8. An irregular distributions of the coarse gravel in sand deposits, which caused high values of SPT blow number.

Zeminde yerel kayma kırılması meydana geleceği düşüncesiyle Terzaghi (1943) tarafından belirtildiği şekilde kohezyon ve içsel sürtünmesi açısı değerlerinde azaltma yapılmalıdır. Bu durumda, kohezyon değerleri 0.2 ile 5.8 kPa ve içsel sürtünme açısı değerleri 25 ile 32 arasında değişen değerler olacaktır. Birim içerisinde düzensiz dağılmış olarak iri çakıl boyutu malzemenin bulunması (Şekil 8) SPT darbe sayılarının gerçekten daha yüksek çıkmasına neden olmaktadır. Bu da SPT'ye dayalı taşıma

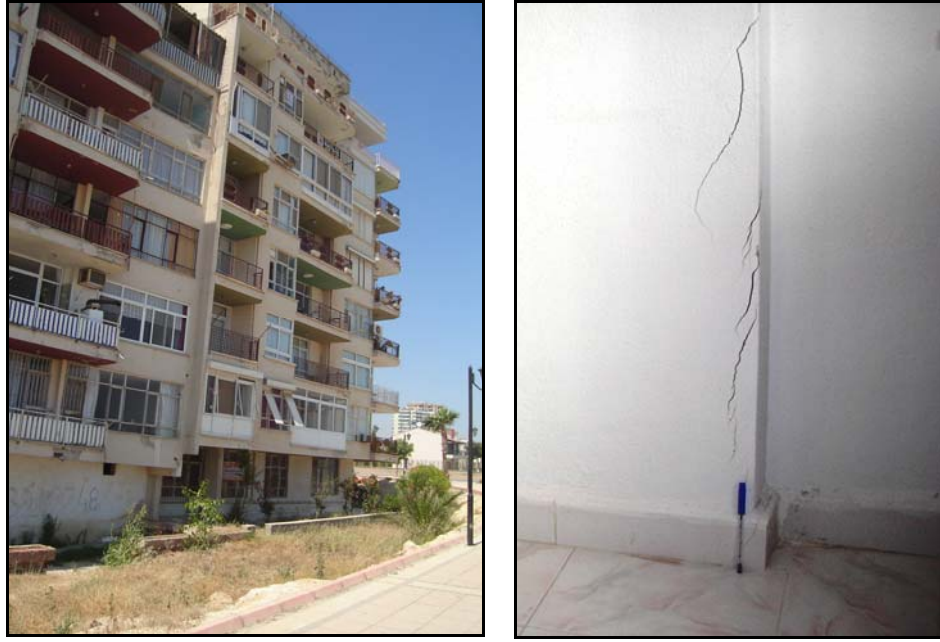
Şekil 9. Bölgedeki yapılarda meydana gelen yapısal hasarlardan bazıları (soldaki fotoğraf şakülden sapmış bir binaya aittir)

Figure 9. Some of the structural damages in the buildings in the study region (buildings on the left are deflected from the plumb line).

İnceleme alanı içerisindeki binalarda çeşitli hasarların olduğu tespit edilmiştir. Yeni yapılan binalarda da kısmi çatlak gelişimleri görülebilmektedir. Daha eski bazı evlerde ise şakülden sapma şeklinde konum değişiklikleri ve yine taşıyıcı sistemlerde çatlamlarla karşılaşmıştır (Şekil 9). Bu hasarların hem yapı ve hem de zemin kaynaklı oldukları düşünülmektedir. Zira, henüz yapılmakta olan birçok kazı çukurunun neredeyse kazı çukuru açılmadan yüzeye yerleştirilmiş oldukları belirlenmiştir. Bütün bunlar yapılan zemin araştırmalarında parametrelerin hatalı belirlenmesinden ve mevcut zemin koşullarının olumsuzluklarından kaynaklanmaktadır. Bu açıdan bir önceki bölümde de belirtilen hususlar dikkate alınarak uygun parametrelerin belirlenmesi daha güvenli tasarımların ortaya çıkmasını sağlayacaktır.

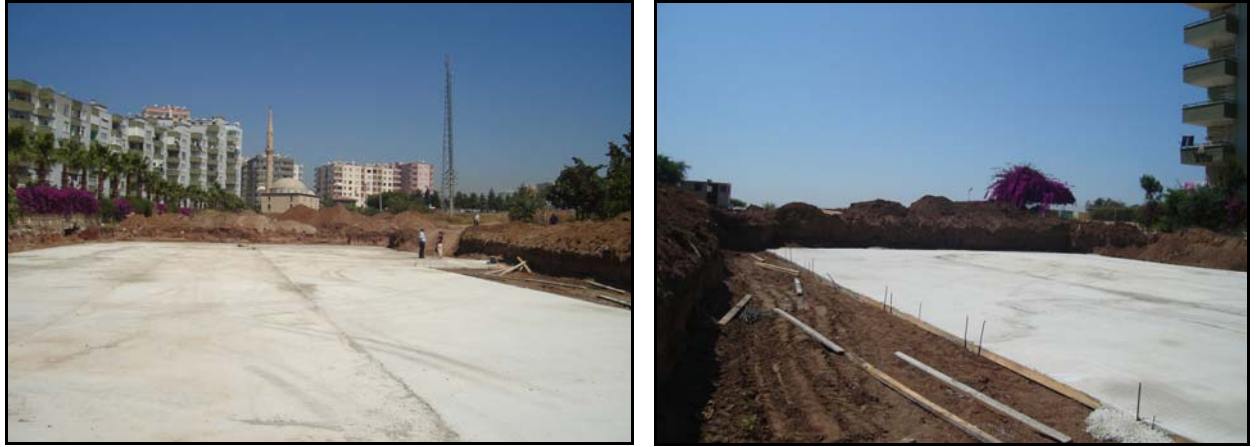
Şekil 10. Zeminde yüzeye oldukça yakın bir şekilde yerleştirilmiş iki ayrı yapı temeli.

Figure 10. Two separate buildings basements are fixed very close to surface in the ground.

Bölgede yapılan arazi gözlemleri sırasında bir kısım yapı temellerinin neredeyse bir kazı çukuru oluşturulmadan yüzeye konumlandırıldığı belirlenmiştir (Şekil 10). Bu binaların büyük çoğunluğu ise 7 ve üzeri kat sayısına sahip olması düşünülen binalardır. Bu durumun, bina yapımcılarının daha derine inildiğinde karşılaşılabilecek su problemleri nedeniyle temel yapımı sırasında meydana gelecek zorlukların önüne geçilmesi amacıyla

kaynaklandığı düşünülmüştür. Ancak bunun zeminin dinamik davranışları sırasında daha fazla hasara neden olabileceği unutulmamalıdır.
